# 해빙기 취약시설 농업용 저수지 현장 점검으로 안전사고 예방한다

- 송미령 장관, 충남 당진 전대저수지 현장 점검 및 철저한 안전관리 당부 -

## 충남 당진 전대저수지 시설 현황

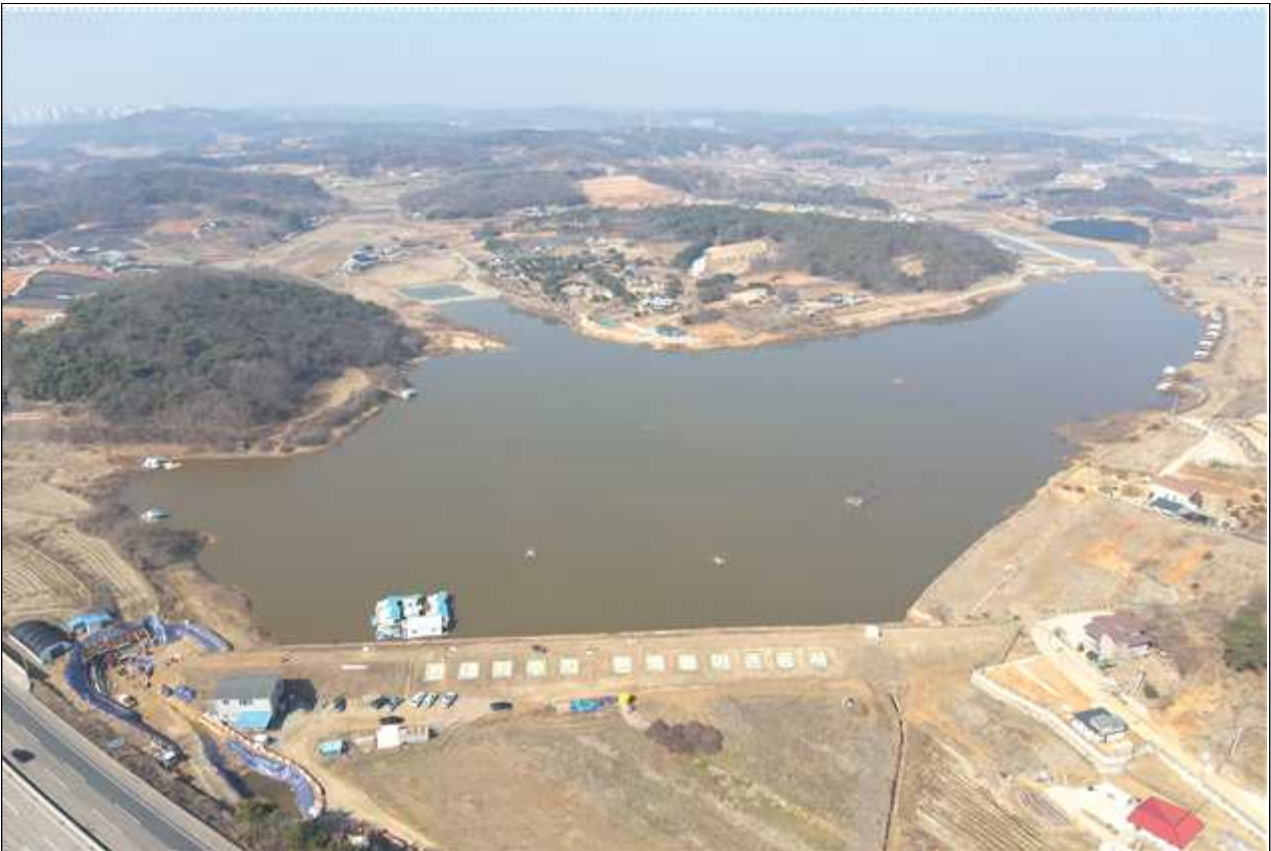
### □ 전대저수지 시설사진

시 설 명	전대저수지	시설관리자	당진지사
위 치	충남 당진시 송악읍 전대리	준공일자	1959-12-31
유역면적	234ha	수혜면적	105ha
총저수량	619천 m <sup>3</sup>	유효저수량	587천 m <sup>3</sup>
제당형식	필댐(L=210m, H=7.8m)	취수시설	사통형
물 넘 이	측수로형(L=13m, H=1m)	방 수 로	L=45m, B=7.35m, H=1.5m
복 통	마제형(D800mm, L=39m), 최대통수량 0.39m <sup>3</sup> /초

- 종합등급 C등급 (부재별: 제방 C등급, 여수로 D등급, 취수시설 C등급)
  - ※ 개보수사업 추진중('23~'25) : 여방수로 재설치(L=67m), 물넘이 비상수문(B×H=3.0m×1.0m)
